## **Solar Biofarm: Gourel Hadji**

### **Rapport Mensuel:** (fin Janvier 2019)

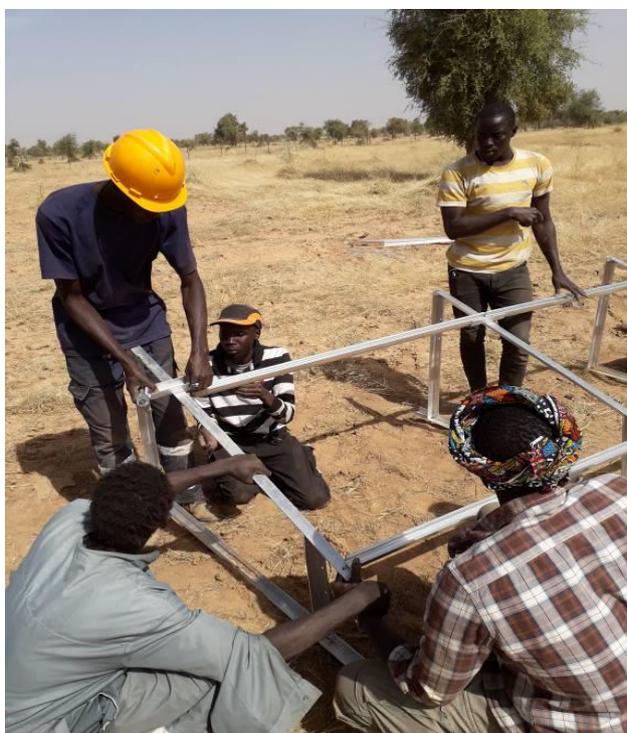
**Photo1 montage support  
panneaux**

Le montage du support des panneaux a pris du temps car le manuel d'utilisation n'est pas venu avec l'équipement par contre les panneaux ont été montés sans difficulté avec l'orientation à 15° phase au SUD.

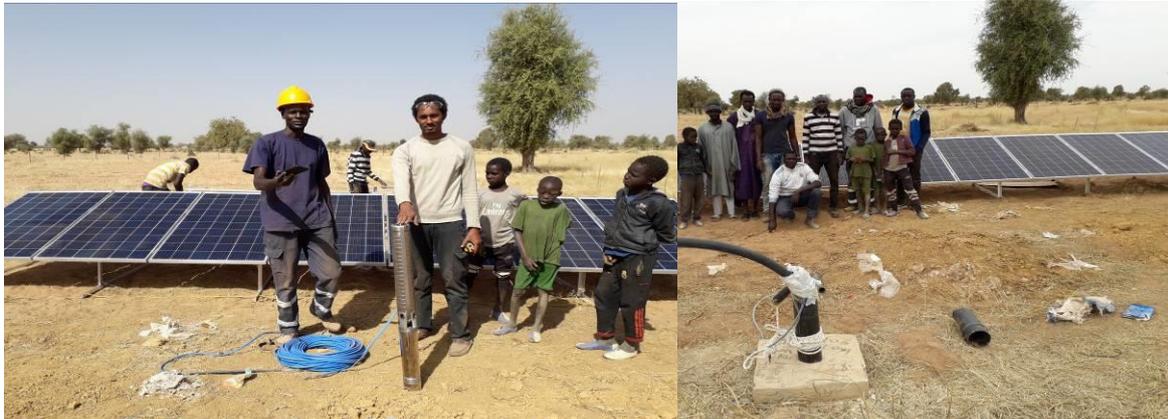
Photo 3 : câblage

Photo4 : caractéristiques du puits

Profondeur puits 60m, niveau dynamique 39m, niveau statique 21m, calage pompe 39m.

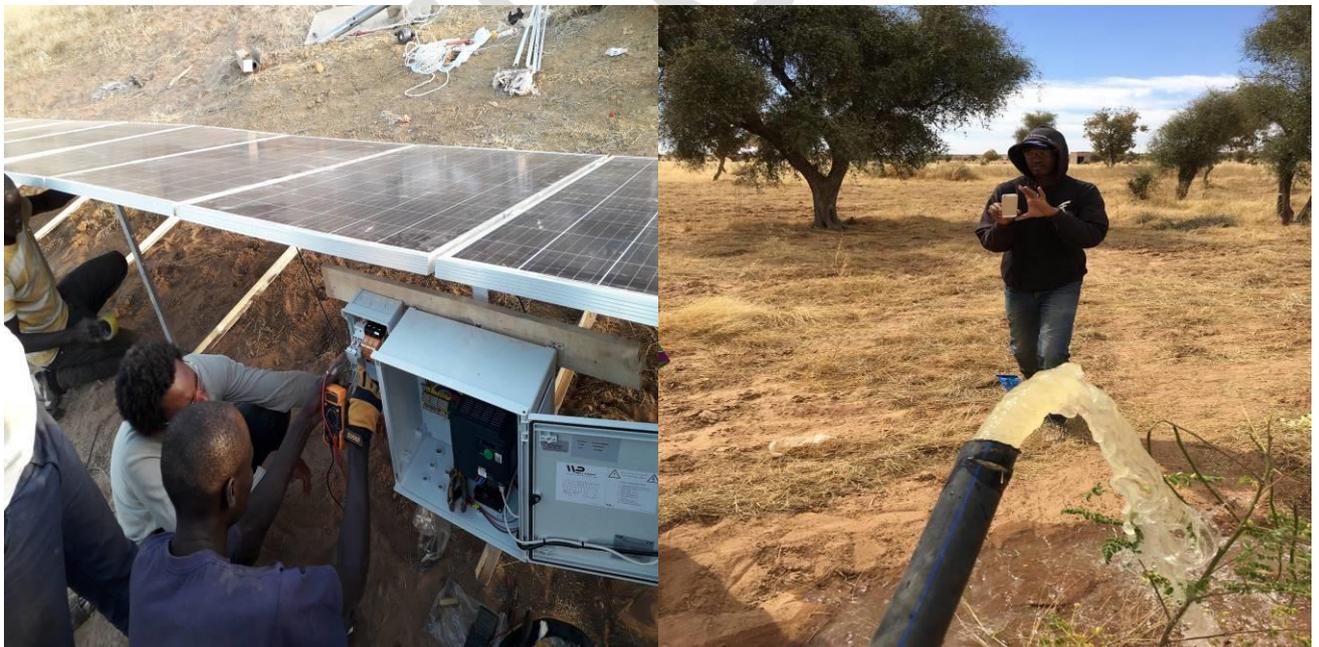
Photo5 : mise en connexion du système système

Phpto6 : mise en essai du

Après avoir changé le coffret le système a fonctionné correctement avec une bonne colonne d'eau au début mais au bout de quelques minutes l'eau ne coulait plus, le système s'arrête automatiquement.

- ♦ Le technicien (khadim Djité) a effectué une seconde mission à Gourel Hadji. Il a changé le coffret le système a fonctionné mais il n'y a pas assez d'eau, elle coule à peine 30 minutes.
- ♦ Le contrat du gardien a été renouvelé
- ♦ Une rencontre partage d'informations et planification a été tenue
- ♦ Le GIE devant installer le système sègue Bâna a été identifié

Décanter la situation de l'eau

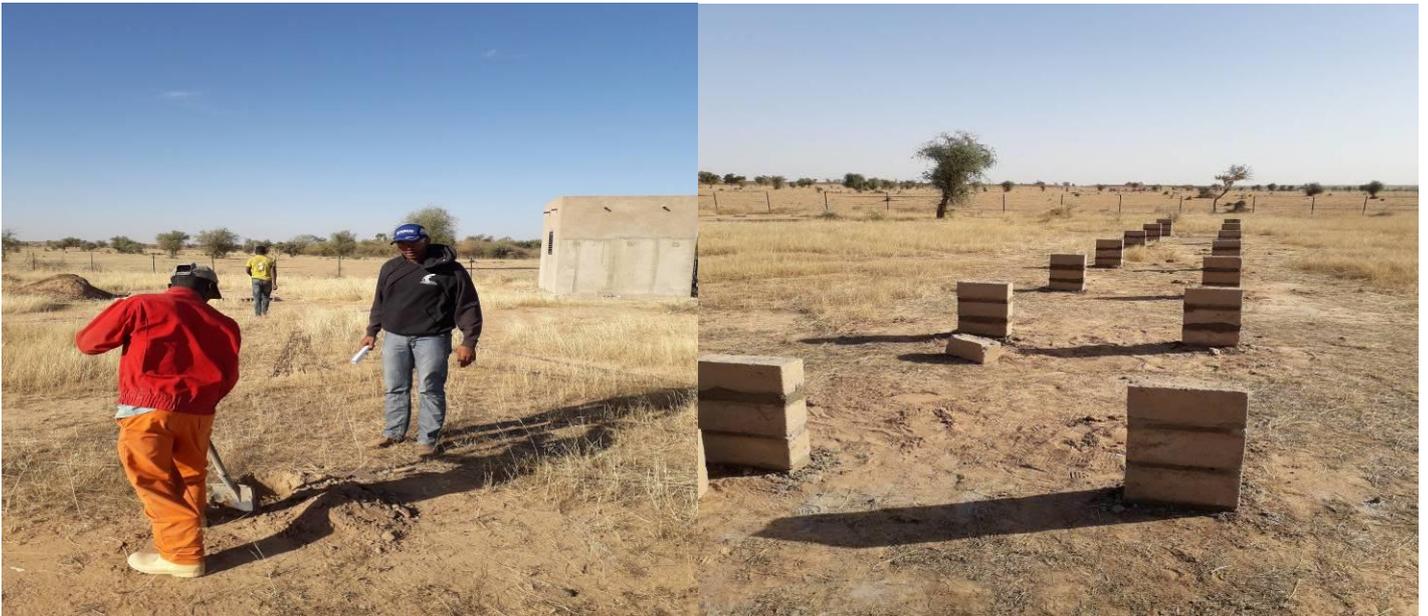
Photo7 : mise en place support séchoir

Photo8 : support séchoir réalisé

L'emplacement du séchoir est choisi dans le site juste derrière le bâtiment du gardien pour plus de sécurité et l'accessibilité.

Le support séchoir est long de 18m et large de 2,10m l'orientation NORD-SUD.
